**SKRIPSI**

**ANALISIS KERUSAKAN JALAN DENGAN METODE BINA MARGA  
(STUDI KASUS RUAS JALAN SENTAJO - TERATAK AIR HITAM)**

**PROGRAM STUDI TEKNIK SIPIL**

**UNIVERSITAS ISLAM KUANTAN SINGINGI**

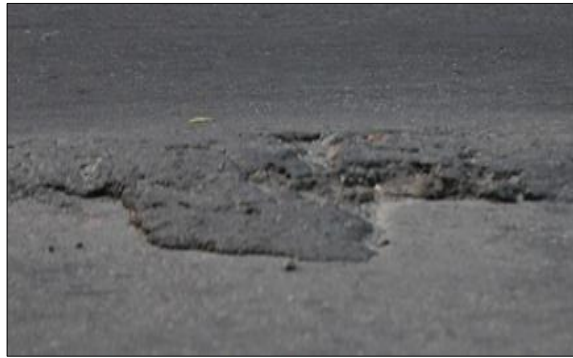
Bentuk fisik dari kerusakan ini dapat dikenali dengan terlihatnya lapisan tipis aspal (tanpa agregat) pada permukaan perkerasan dan jika pada kondisi temperatur permukaan perkerasan yang tinggi (terik matahari) atau pada lalu lintas yang berat, akan terlihat jejak bekas batik bunga ban kendaraan yang melewatinya. Hal ini akan membahayakan keselamatan lalu lintas karena jalan akan menjadi licin. Adapun penyebab dari kegemukan (*bleeding*) yaitu:

- a. Penggunaan aspal yang tidak merata atau berlebihan.
- b. Tidak menggunakan *binder* (aspal) yang sesuai.
- c. Akibat dari keluarnya aspal dari lapisan bawah yang mengalami kelebihan aspal.

Gambar 2.2 Kegemukan (*Bleeding*)  
Sumber : Bina marga no.03/MN/B/1983

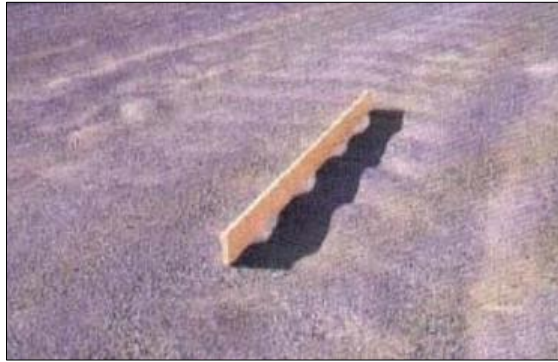
berhentinya kendaraan, akibat pengereman kendaraan. Adapun penyebab dari keriting (*corrugation*) juga dapat disebabkan oleh beberapa faktor yaitu :

- a. Stabilitas lapis permukaan yang rendah.
- b. Penggunaan material atau agregat yang tidak tepat, seperti digunakannya agregat yang berbentuk bulat licin.
- c. Terlalu banyak menggunakan agregat halus.
- d. Lapis pondasi yang memang sudah bergelombang.
- e. Lalu lintas dibuka sebelum perkerasan mantap (untuk perkerasan yang menggunakan aspal cair).

Gambar 2.5 Keriting (Corrugation)  
Sumber : Bina marga no.03/MN/B/1983

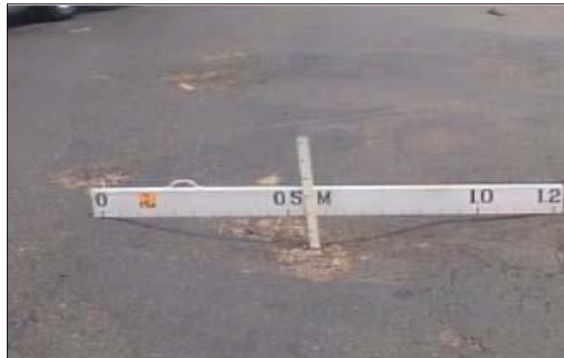
- a. Beban kendaran yang berlebihan, sehingga kekuatan struktur bagian bawah perkerasan jalan itu sendiri tidak mampu memikulnya.
- b. Penurunan bagian perkerasan dikarenakan oleh turunnya tanah dasar.

c. Pelaksanaan pemadatan tanah yang kurang baik.

Gambar 2.6 Amblas (Depression)  
Sumber : Bina marga no.03/MN/B/1983

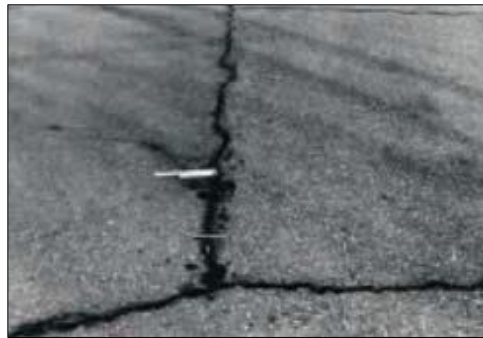
dihamparkan di atas perkerasan beton semen portland. Retak terjadi pada lapis tambahan (*overlay*) aspal yang mencerminkan pola retak dalam perkerasan beton lama yang berbeda di bawahnya. Pola retak dapat kearah memanjang, melintang, diagonal atau membentuk blok. Adapun penyebab dari (*joint reflection cracking*) juga dapat disebabkan oleh beberapa faktor yaitu :

- a. Gerakan vertikal atau horisontal pada lapisan bawah lapis tambahan, yang timbul akibat ekspansi dan kontraksi saat terjadi perubahan temperatur atau kadar air.
- b. Gerakan tanah pondasi.
- c. Hilangnya kadar air dalam tanah dasar yang kadar lempungnya tinggi.

Gambar 2.8 Retak Sambung (Joint Reflec Cracking)  
Sumber : Bina marga no.03/MN/B/1983

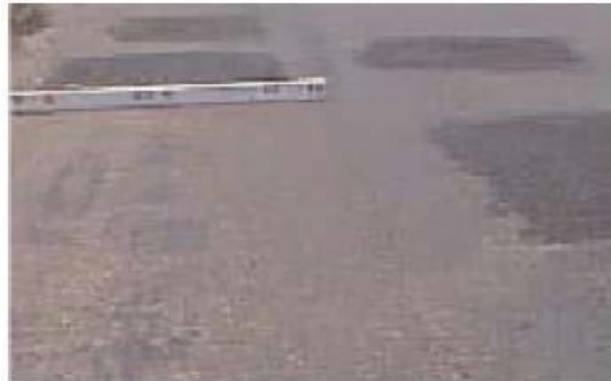
pertimbangan kerusakan diganti dengan bahan yang baru dan lebih bagus untuk perbaikan dari perkerasan sebelumnya. Tambalan dilaksanakan pada seluruh atau beberapa keadaan yang rusak pada badan jalan tersebut. Adapun faktor dari tambalan (*patching and utility cut patching*) juga dapat disebabkan oleh beberapa faktor yaitu :

- a. Perbaikan akibat dari kerusakan permukaan perkerasan.
- b. Penggalan pemasangan saluran atau pipa.

Gambar 2.11 Tambalan (Patching end Utiliti Cut Patching)  
Sumber : Bina marga no.03/MN/B/1983

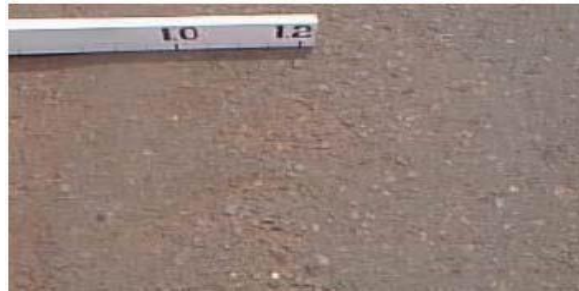
- a. Agregat tidak tahan aus terhadap roda kendaraan.

- b. Bentuk agregat yang digunakan memang sudah bulat dan licin (buakan hasil dari mesin pemecah batu).

Gambar 2.12 Pengausan Agregat (Polished Agregat)  
Sumber : Bina marga no.03/MN/B/1983

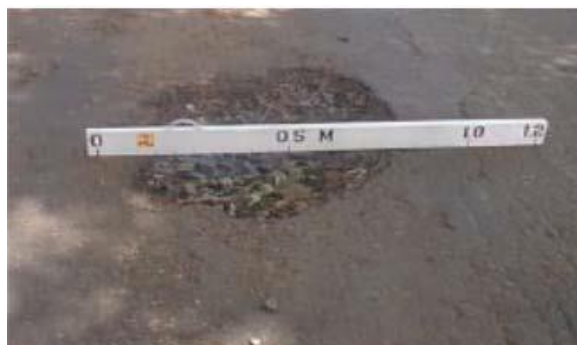
Kerusakan ini berbentuk seperti mangkok yang dapat menampung dan meresapkan air pada badan jalan. Kerusakan ini terkadang terjadi di dekat retakan, atau di daerah yang drainasenya kurang baik (sehingga perkerasan tergenang oleh air). Adapun penyebab dari lubang (*potholes*) juga dapat disebabkan oleh beberapa faktor yaitu :

- a. Kadar aspal rendah.
- b. Pelapukan aspal.
- c. Penggunaan agregat kotor atau tidak baik.
- d. Suhu campuran tidak memenuhi persyaratan.
- e. Sistem drainase jelek.
- f. Merupakan kelanjutan daari kerusakan lain seperti retak dan pelepasan butir.

Gambar 2.13 Lubang (*Pothole*)  
Sumber : Bina marga no.03/MN/B/1983

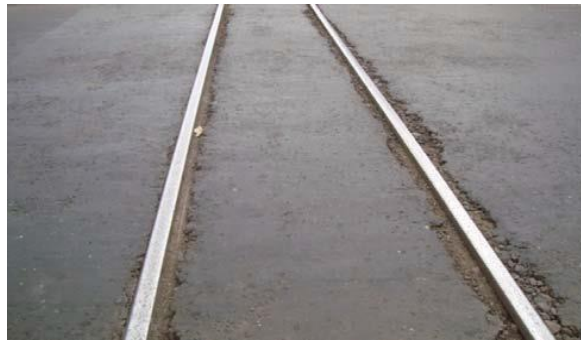
Jalan rel atau persilangan rel dan jalan raya, kerusakan pada perpotongan rel adalah penurunan atau benjol sekeliling atau diantara rel yang disebabkan oleh perbedaan karakteristik bahan. Tidak bisanya menyatu antara rel dengan lapisan perkerasan dan juga bisa disebabkan oleh lalu lintas yang melintasi antara rel dan perkerasan. Adapun faktor dari rusak perpotongan rel (*railroad crossing*) juga dapat disebabkan oleh beberapa faktor yaitu :

- a. Amblasnya perkerasan, sehingga timbul beda elevasi antara permukaan perkerasan dengan permukaan rel.
- b. Pelaksanaan konstruksi pekerjaan atau pemasangan rel yang buruk.

Gambar 2.14 Rusak Perpotongan Rel (*Railroad Crossing*)

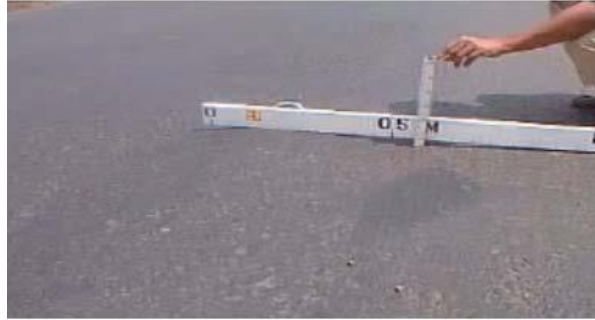
Istilah lain yang digunakan untuk menyebutkan jenis kerusakan ini adalah longitudinal ruts, atau channel/rutting. Bentuk kerusakan ini terjadi pada lintasan roda sejajar dengan as jalan dan berbentuk alur. Adapun penyebab dari Alur (*Rutting*) juga dapat disebabkan oleh beberapa faktor yaitu :

- a. Ketebalan lapisan permukaan yang tidak mencukupi untuk menahan beban lalu lintas.
- b. Lapisan perkerasan atau lapisan pondasi yang kurang padat.
- c. Lapisan permukaan atau lapisan pondasi memiliki stabilitas rendah sehingga terjadi deformasi plastis.

Gambar 2.15 Alur (Rutting)  
 Sumber : Bina marga no.03/MN/B/1983

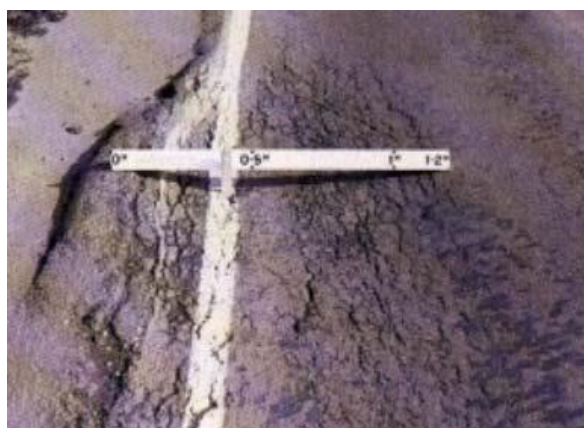
Sungkur adalah perpindahan lapisan perkerasan pada bagian tertentu yang disebabkan oleh beban lalu lintas. Beban lalu lintas akan mendorong berlawanan dengan perkerasan dan akan menghasilkan ombak pada lapisan perkerasan. Kerusakan ini biasanya disebabkan oleh aspal yang tidak stabil dan terangkat ketika menerima beban dari kendaraan. Adapun penyebab dari sungkur (*shoving*) juga dapat disebabkan oleh beberapa faktor yaitu :

- a. Stabilitas tanah dan lapisan perkerasan yang rendah.
- b. Daya dukung lapis permukaan yang tidak memadai.
- c. Pemadatan yang kurang pada saat pelaksanaan.
- d. Beban kendaraan yang melalui perkerasan jalan terlalu berat.
- e. Lalu lintas dibuka sebelum perkerasan mantap.

Gambar 2.16 Sungkur (*Shoving*)  
 Sumber : Bina marga no.03/MN/B/1983

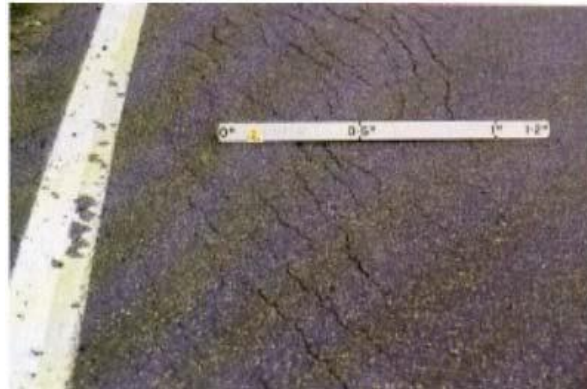
Patah slip adalah retak yang seperti bulan sabit atau setengah bulan yang disebabkan lapisan perkerasan terdorong atau meluncur merusak bentuk lapisan perkerasan. Kerusakan ini biasanya disebabkan oleh kekuatan dan pencampuran lapisan perkerasan yang rendah dan jelek. Adapun penyebab dari patah slip (*slippage cracking*) juga dapat disebabkan oleh beberapa faktor yaitu :

- a. Lapisan perekat kurang merata.
- b. Penggunaan lapis perekat kurang.
- c. Penggunaan agregat halus terlalu banyak.  
Lapis permukaan kurang padat

Gambar 2.17 Patah Slip (*Slippage Cracking*)

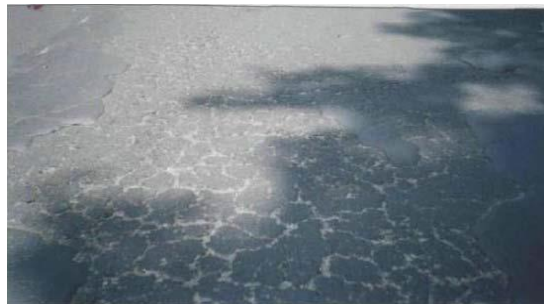
Pelepasan butiran disebabkan lapisan perkerasan yang kehilangan aspal atau tar pengikat dan tercabutnya partikel-partikel agregat. Kerusakan ini menunjukkan salah satu pada aspal pengikat tidak kuat untuk menahan gaya dorong roda kendaraan atau presentasi kualitas campuran jelek. Hal ini dapat disebabkan oleh tipe lalu lintas tertentu, melemahnya aspal pengikat lapisan perkerasan dan tercabutnya agregat yang sudah lemah karena terkena tumpahan minyak bahan bakar. Adapun penyebab dari pelepasan butir (*weathering/raveling*) juga dapat disebabkan oleh beberapa faktor yaitu :

- Pelapukan material pengikat atau agregat.
- Pemadatan yang kurang.
- Penggunaan material yang kotor.
- Penggunaan aspal yang kurang memadai.
- Suhu pemadatan kurang.

Gambar 2.19 Pelepasan Butir (*Weathering/Raveling*)  
Sumber : Bina marga no.03/MN/B/1983

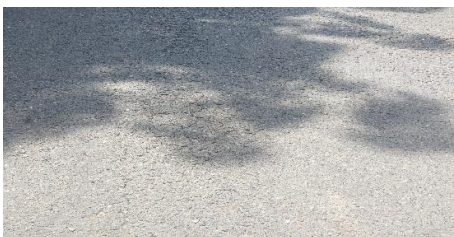
| N<br>O | STA | JENIS<br>KERUSAKAN | DOKUMENTASI |
|---|---|---|---|
| 1 | 0+000 - 0+1000 | Retak buaya | |

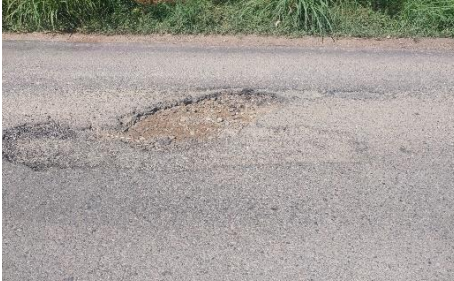
| N<br>O | STA | JENIS<br>KERUSAKAN | DOKUMENTASI |
|---|---|---|---|
| 2 | 0+100 – 0+200 | LUBANG | |

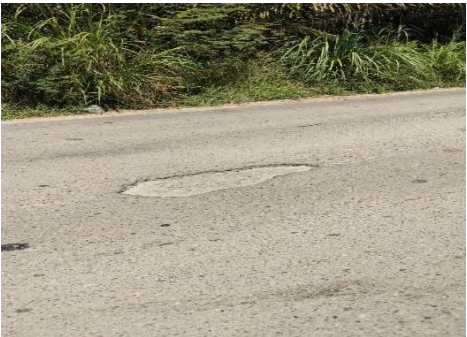
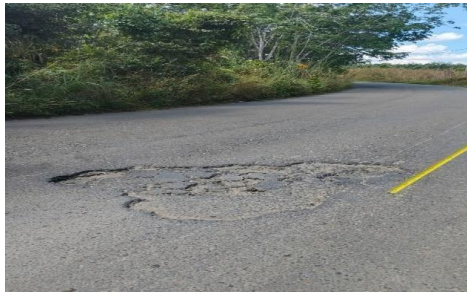
| 9 | 0+800-0+900 | Lubang | |

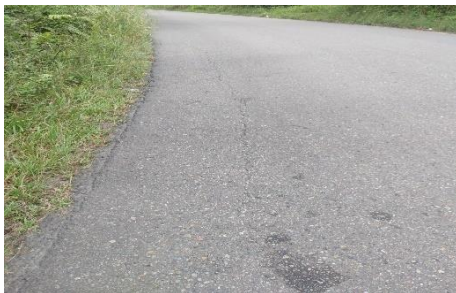
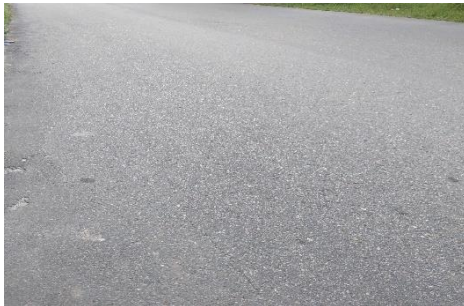
| 14 | 1+300 – 1+400 | Retak memanjang | |

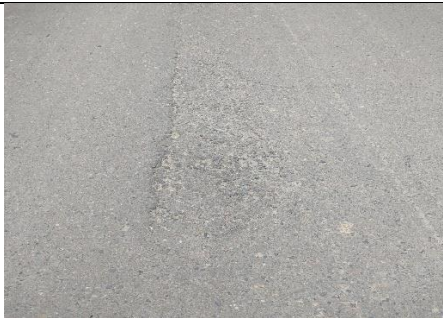
| 16 | 1+500 – 1+600 | Retak buaya | |

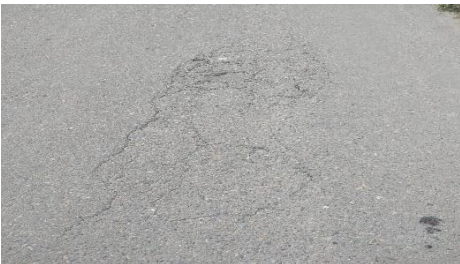
| 17 | 1+600 – 1+700 | Retak buaya | |

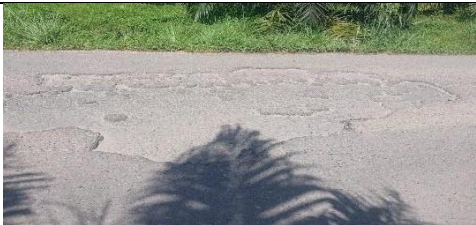
| 20 | 1+900 – 2+000 | Lubang | |

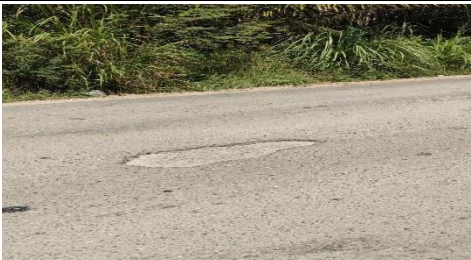
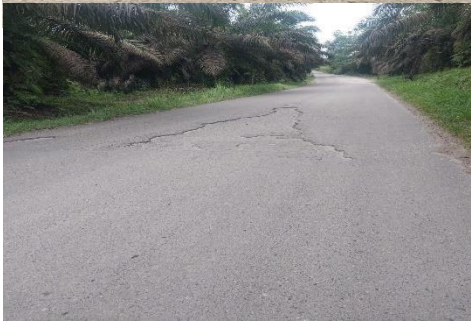
| 21 | 2+000 – 2+100 | Lubang | |

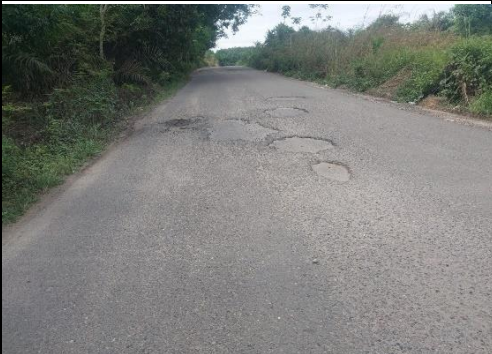
| 22 | 2+100 – 2+200 | Lubang | |

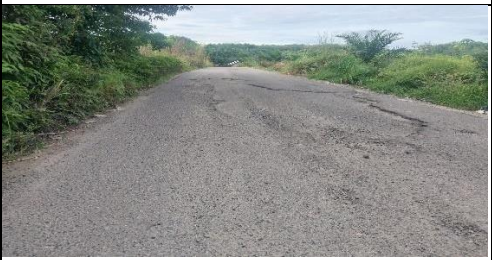
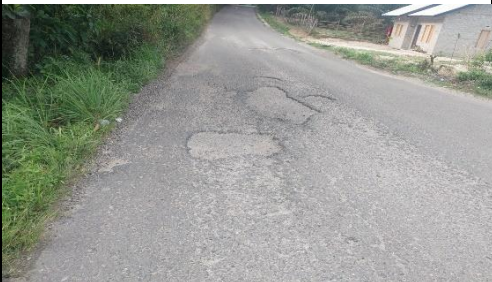
| 23 | 2+200 – 2+300 | Lubang | |

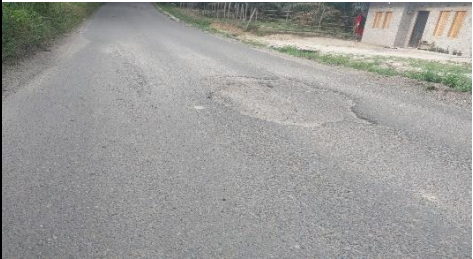
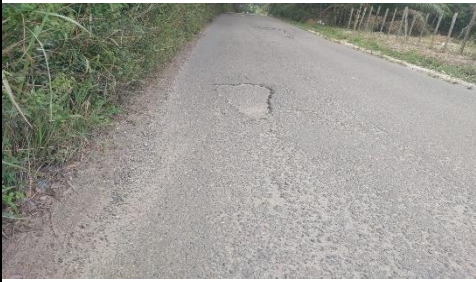
| 24 | 2+300 – 2+400 | Lubang | |

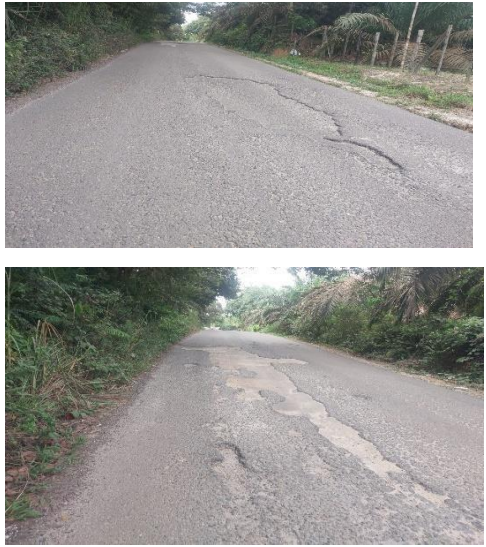
| 25 | 2+400 – 2+500 | Lubang | |
